## KIRCHGASSE 5

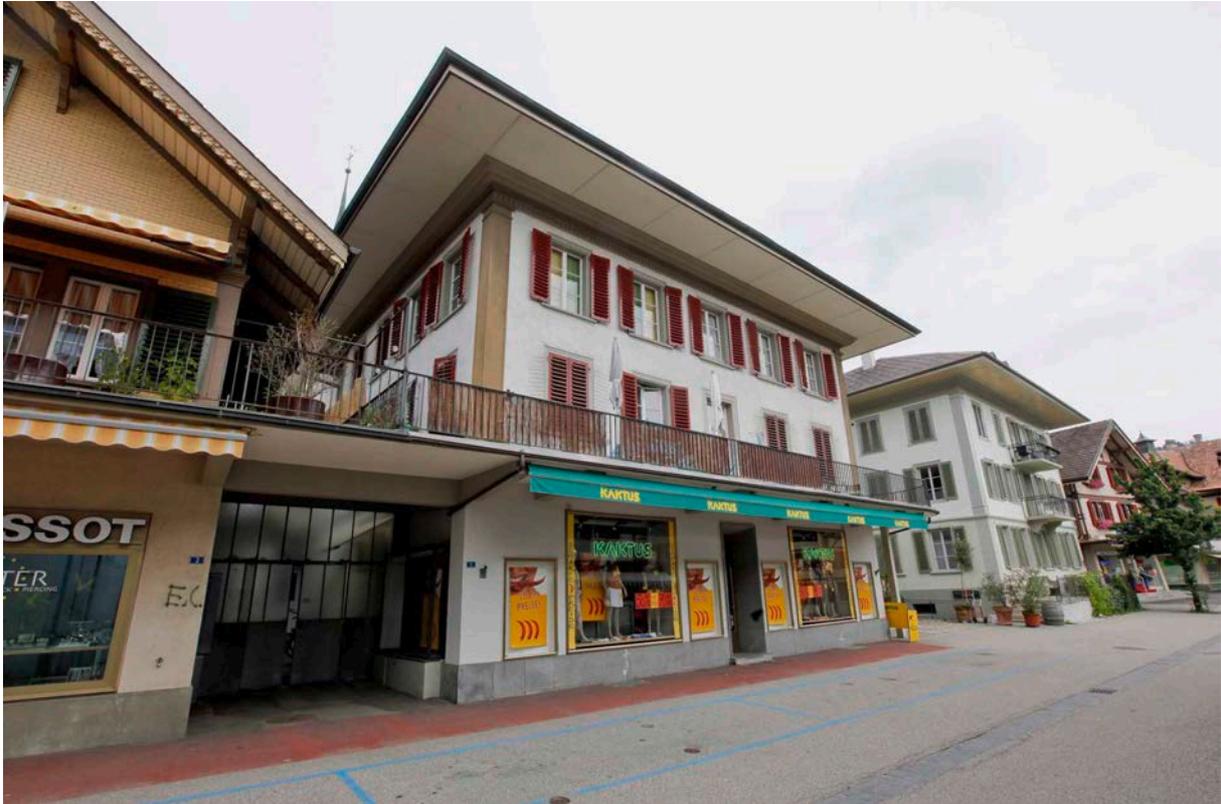
Der Biedermeierstock Nr. 5 wirkt etwas gedrungener und ist durch den Ladeneinbau beeinträchtigt. Oberhalb der Terrasse allerdings sind ebenso hochwertige Details zu erkennen: die Ecklisenen werden ebenfalls mit einem eigenen Profil abgeschlossen und das Traufgesims ist mit einem schlichten Würfelfries geschmückt.
